EFEKTIVITAS PEMANFAATAN ALUN-ALUN SEBAGAI RUANG TERBUKA PUBLIK

Abstrak Ruang terbuka publik memiliki efek yang sangat besar terhadap kesejahteraan masyarakat perkotaan. Tujuan dari penelitian ini adalah menghasilkan rekomendasi desain untuk membangun kembali fasilitas alun-alun menjadi lebih baik, dalam hal memberikan dampak positif terhadap kesejahteraan. Karena meningkatnya kebutuhan masyarakat terhadap ruang publik, alun-alun Andi Makkasau yang berada di kota Parepare mengalami perubahan yang signifikan dalam mengakomodasi aktivitas penggunanya. Beberapa fasilitas ditambahkan seperti alat kebugaran, tempat duduk komunal, panggung utama, panggung musik dan toilet. Membuat alun-alun ini menyediakan pemanfaatan yang beragam. Namun, ketersediaan pemanfaatan tersebut tidak mengungkap efektivitas yang ada pada ruang tersebut. Renovasi alun-alun Andi Makkasau diharapkan memperhatikan dampak dari perubahan pengaturan fasilitas-fasilitas yang tersedia. Dengan menggunakan metode *behavioral mapping*, penelitian ini dapat menjelaskan hubungan antara pengguna dan fasilitas sebuah ruang publik. Melalui hasil sketsa dan simbol dari hasil observasi yang dilakukan pada pagi hari dan sore hari

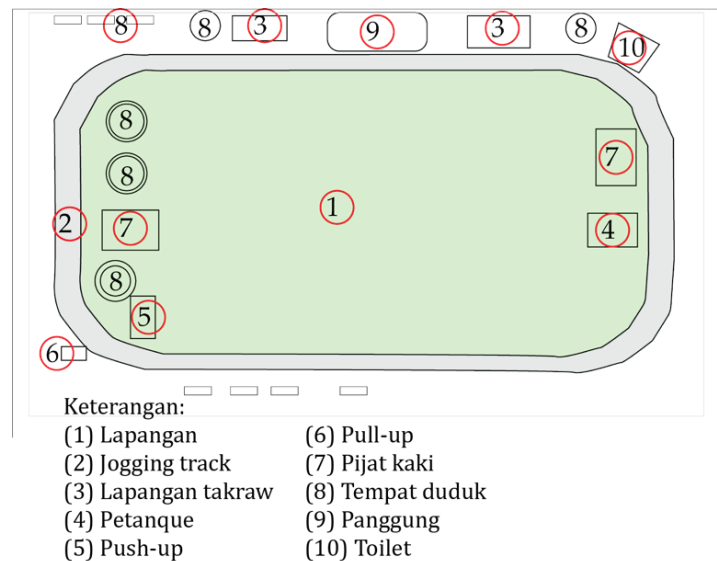
Gambar 2. Sketsa Sederhana

Metode penelitian yang digunakan adalah metode penelitian kualitatif deskriptif. Metode ini berfokus pada berbagai aktivitas pengguna dalam memanfaatkan macam-macam fasilitas yang tersedia baik yang telah lama maupun yang baru. Kegiatan hasil observasi lapangan didokumentasikan melalui sketsa pemetaan perilaku untuk menggambarkan suatu unit hubungan antara perilaku dan lingkungan bagi perancangan arsitektur (Laurens, 2004). Objek penelitian ini adalah pengguna alun-alun Andi Makkasau pada pagi dan sore hari.

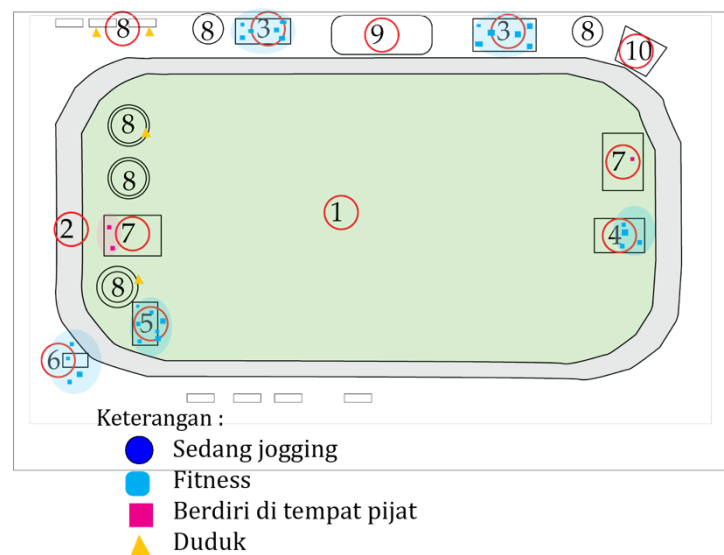
Gambar 4. Pemetaan Perilaku Tempat Duduk

Aktivitas diluar *jogging track* terdapat aktivitas fisik yang merupakan tempat mayoritas pengunjung berada. Aktivitas fisik ini terdiri dari tempat *push-up*, tempat *pull-up*, lapangan bola takraw dan lapangan olahraga *petanque*. Dapat dilihat pada gambar 4 bahwa selain tempat aktivitas fisik, menunjukkan kurangnya minat dalam menggunakan fasilitas seperti tempat pijat kaki (yang ditunjukkan oleh nomor 7 pada gambar dibawah) dan tempat duduk (yang ditunjukkan oleh nomor 8 pada gambardibawah) yang baru dibangun.

Toilet (yang ditunjukkan oleh nomor 10 pada gambar di atas) yang disertai panggung musik yang berada di sudut utara alun-alun Andi Makkasau memiliki intensitas penggunaan yang kurang. Selain itu, jumlah toilet yang hanya ada satu dan berjauhan terhadap fasilitas lainnya membuat

pengguna harus berjalan jauh untuk menggunakan toilet. Oleh sebab itu tempat ini tidak bekerja sebagaimana mestinya. Dengan demikian, sebaiknya toilet tersebut diperbaiki dengan memperhatikan hubungan kedekatan ruang.

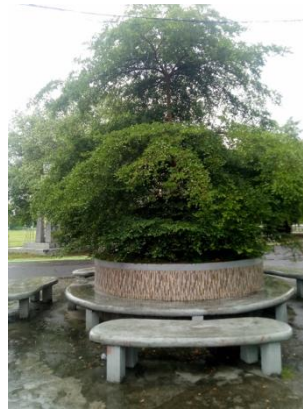
Gambar 5. Tempat Duduk

Salah satu yang menjadi perhatian adalah kursi komunal yang baru dibangun di Alun-alun ini. Tempat ini seharusnya menjadi lokasi terpenting dalam ruang publik dengan tujuan mewadahi interaksi sosial masyarakat. Mudah-mudahan tidak memenuhi atribut pengguna membuat tempat tersebut tidak berjalan dengan baik. Adanya kotoran yang menempel di kursi seringkali mengusik kenyamanan pengguna. Selain itu, atribut pengguna yang tidak terpenuhi adalah kurangnya privasi dalam penggunaannya.

Privasi adalah kemampuan seseorang atau sekelompok orang untuk mengendalikan interaksi mereka dengan orang lain baik secara visual dan audial untuk mendapatkan apa yang diinginkannya (Rapoport, 1977). Seperti yang dilihat gambar 5, menunjukkan tidak adanya batasan-batasan tersebut. Jarak antarpengguna sangat dekat bahkan tidak melebihi 3 meter. Menurut Hall (Puspita et al., 2013), jarak public fase dekat adalah 3,65-7,62 meter dan fase jauh adalah lebih dari 7,62 meter.

Masalah teknis yang termasuk dalam pengamatan penelitian adalah tempat duduk yang tidak memiliki fitur sandar antangan. Beberapa kasus tempat duduk yang ada di ruang publik dan tidak memiliki fitur tersebut akan sering ditempati gelandangan untuk beraktivitas disaat sepi terutama di malam hari. Hal tersebut akan mengakibatkan kekotoran pada tempat duduk.

Ada beberapa fasilitas di alun-alun Andi Makkasau tidak digunakan dengan baik. Alasan diantaranya adalah karena desain yang kurang mempertimbangkan pemanfaatan dan menurunnya daya tahan fasilitas tersebut disebabkan oleh gelandangan. Agar dapat memperbaikinya, sebaiknya ada desain fasilitas untuk menghindari kemungkinan terjadinya malfungsi fasilitas serta desain fasilitas mengikuti fungsi dan kebutuhan pengguna. Sebagai contoh, tempat duduk sebaiknya tidak dimanfaatkan oleh gelandangan untuk tidur. Selain itu, sebaiknya toilet ditempatkan didekat keramaian agar dapat terjangkau oleh semua pengguna.

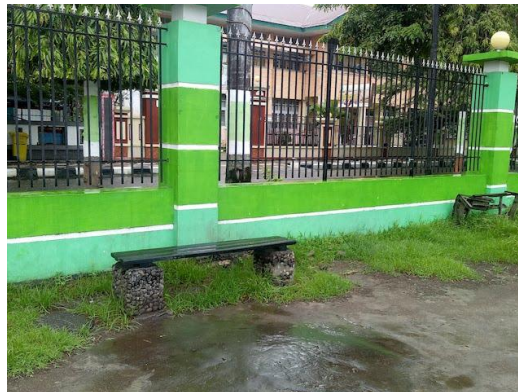
Gambar 6, Tempat Duduk

Berdasarkan hasil pengamatan *behavioralsetting*, masyarakat masih senang menggunakan kursi yang lama. Penempatan tempat duduk tersebut tersebar di pinggiran-pinggiran Alun-alun seperti pada gambar 6. Meskipun kursi lama tersebut telah memiliki dudukan yang sedikit lapuk, tetapi masih cukup untuk menunjang atribut privasi dan kenyamanan beberapa orang. Adapun kekurangannya adalah masih minimnya kursi itu dibanding jumlah pengguna Alun-alun.

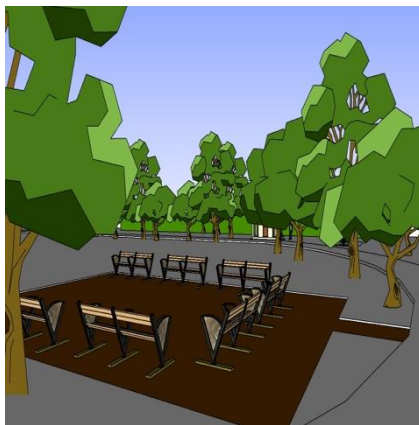
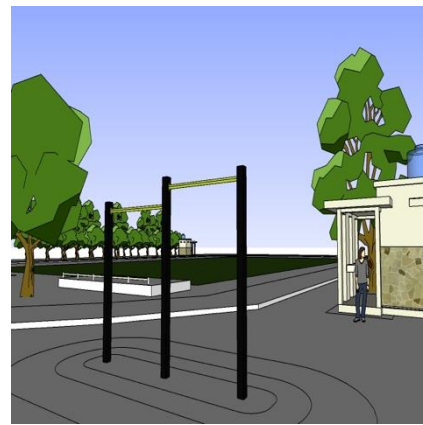
Gambar 8. Konsep Desain

(a) Konsep tempat duduk

(b) Konsep toilet sederhana

Pada gambar 8a merespon terhadap kekurangan fasilitas tempat duduk yang baru, sedangkan gambar 8b merespon terhadap penempatan WC yaitu dengan menambahkan 1 WC di sisi lain alun-alun.
